Beeinträchtigung Denkmale – Aufnahme und Bewertung der Betroffenheit  
für Burgruine Lichtenec und Unteres Schloss (Denkmale besonderer Bedeutung)

### **Anlage 3**

#### **Visualisierung Auswirkung Höhenlage Bauprojekt für relevante Standorte**

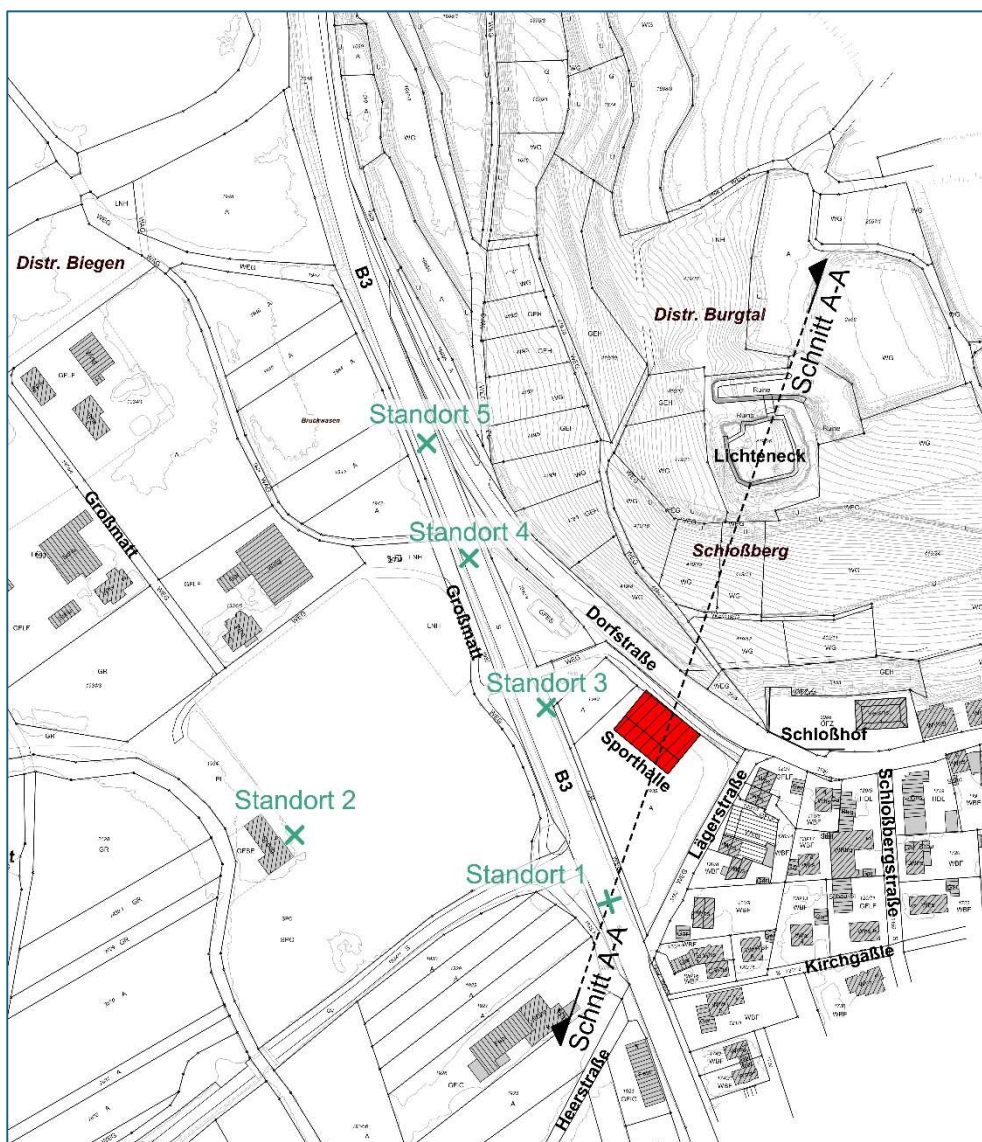
#### **Untersuchte Standorte**

- Einmündung Leopoldstraße in B3 – geplanter Kreisverkehr: Standort I
- Sportplatz SV Hecklingen: Standort 2
- Bundesstraße B3: Standorte 3-5

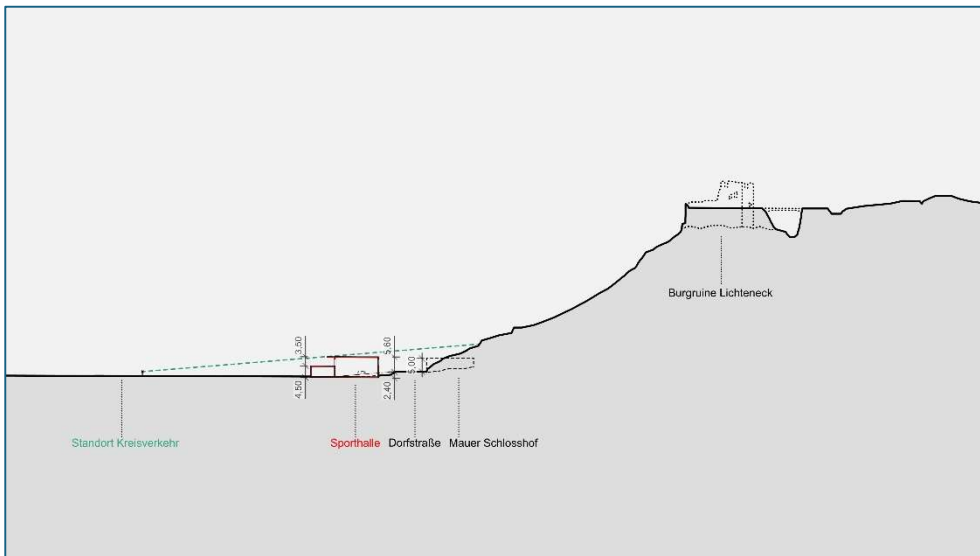
### **a. bei Annahme der von der Verwaltung geplanten Höhenlage der Halle (Basisvariante)**

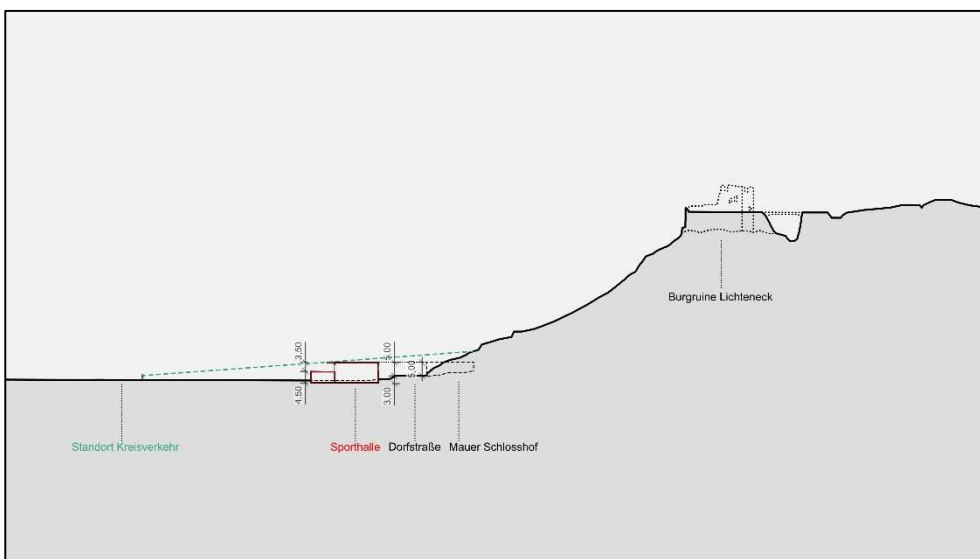
### **b. bei Annahme Niveau Oberkante Mauer ehem. Wirtschaftsgebäude für Dach Halle (60 cm tiefer als Basisvariante)**

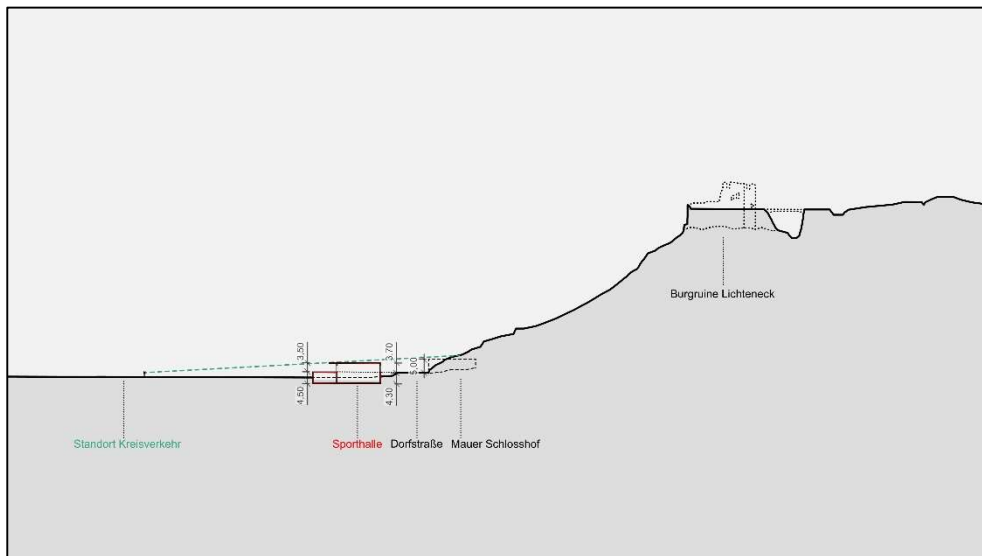
**c. bei Annahme Niveau Dorfstraße für Terrasse auf Anbau**  
(1,90 tiefer als Basisvariante)

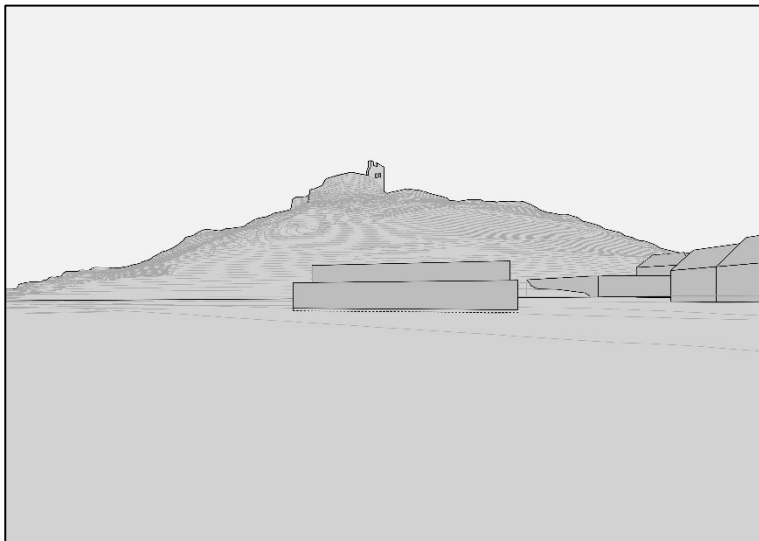
Standort I

## Einmündung Leopoldstraße in B3 – geplanter Kreisverkehr

a. Basisvariante

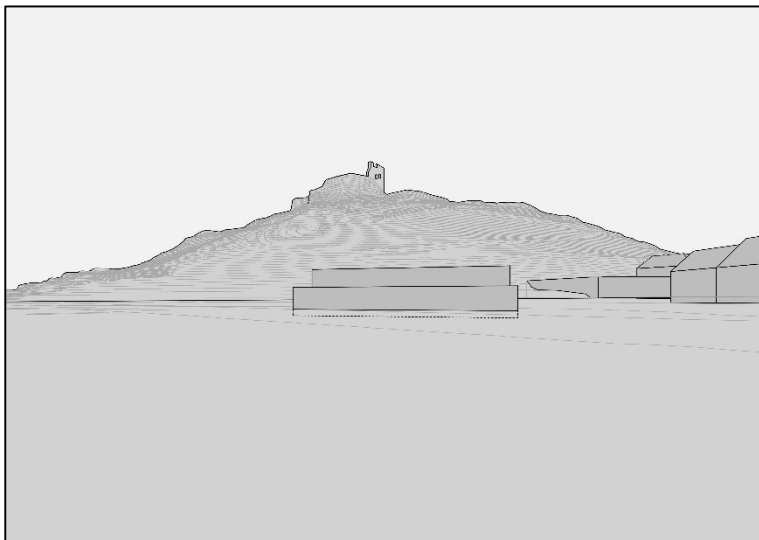
b. 60 cm tiefer

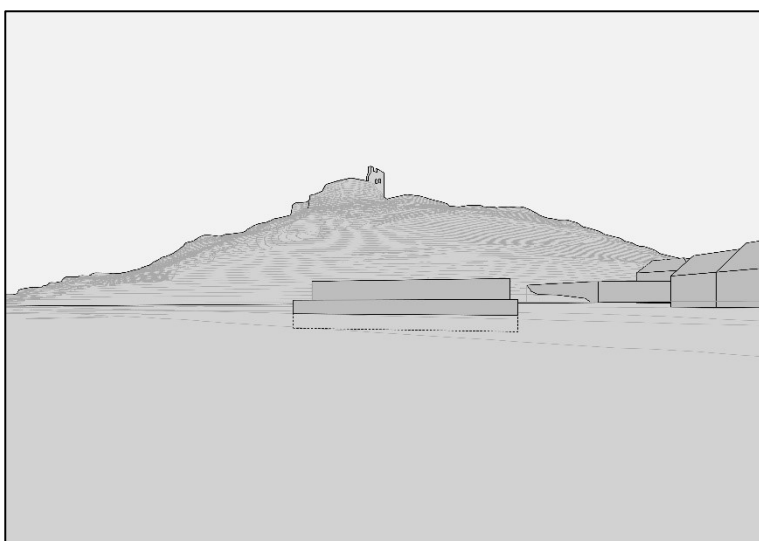
c. 1,90 m tiefer

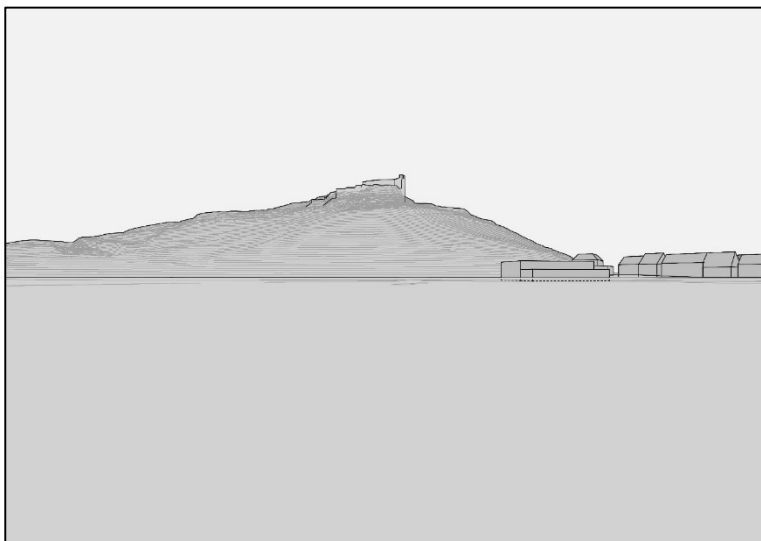
Standort 2  
**Sportplatz SV Hecklingen**

a. Basisvariante

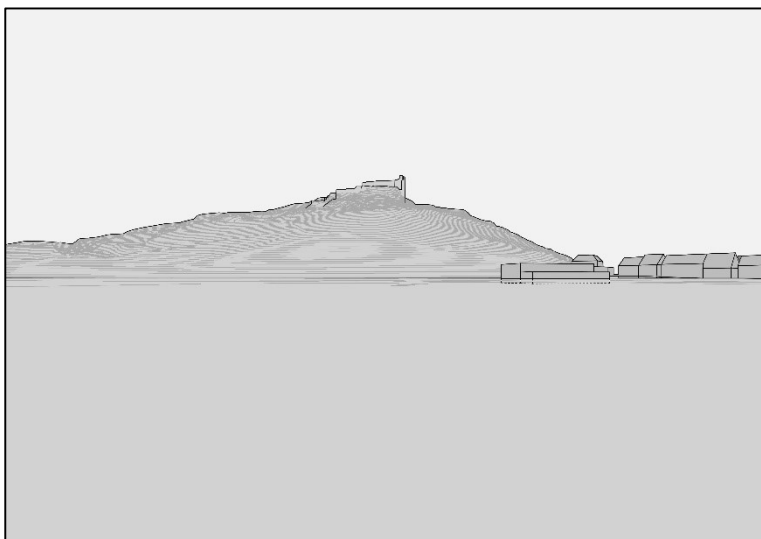
b. 60 cm tiefer

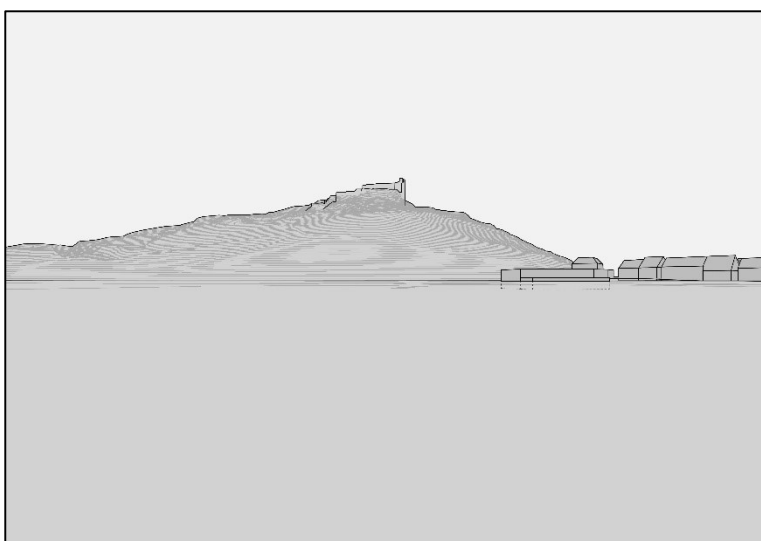
c. 1,90 m tiefer

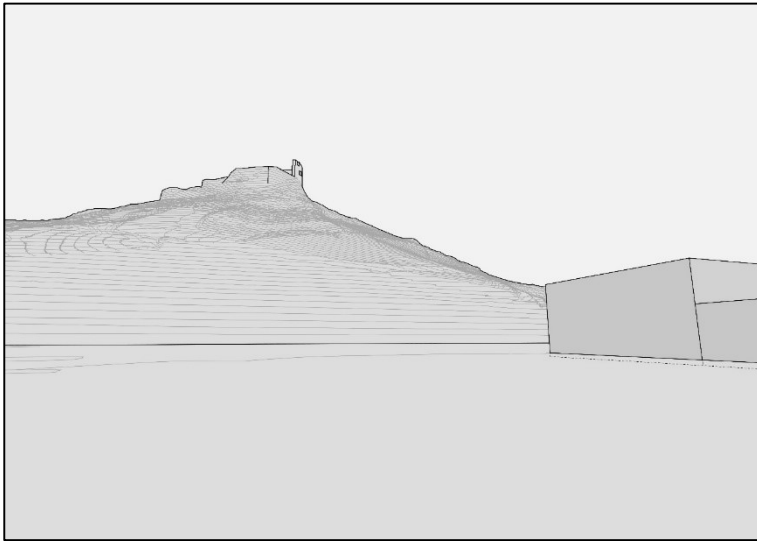
Standort 3

**Bundesstraße B 3 auf Höhe Unterführung**

a. Basisvariante

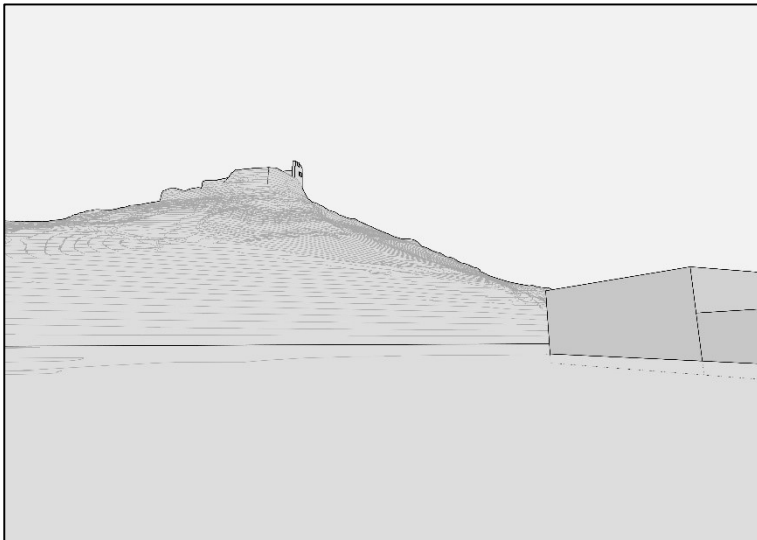
b. 60 cm tiefer

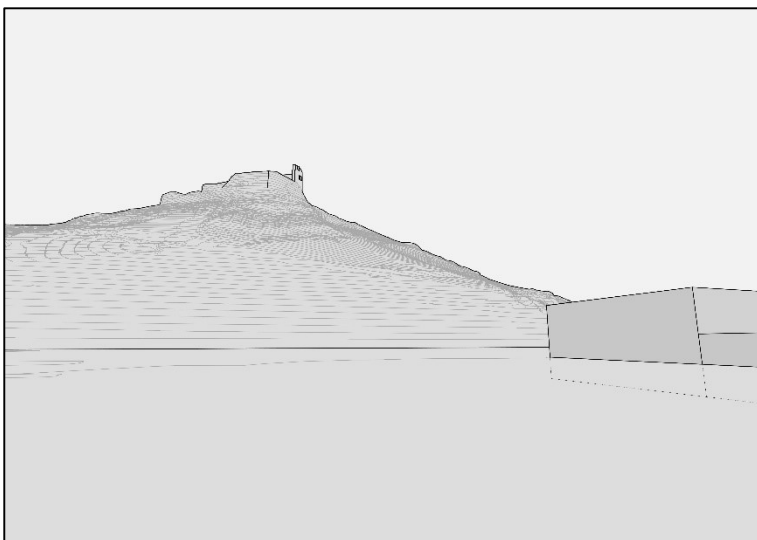
c. 1,90 m tiefer

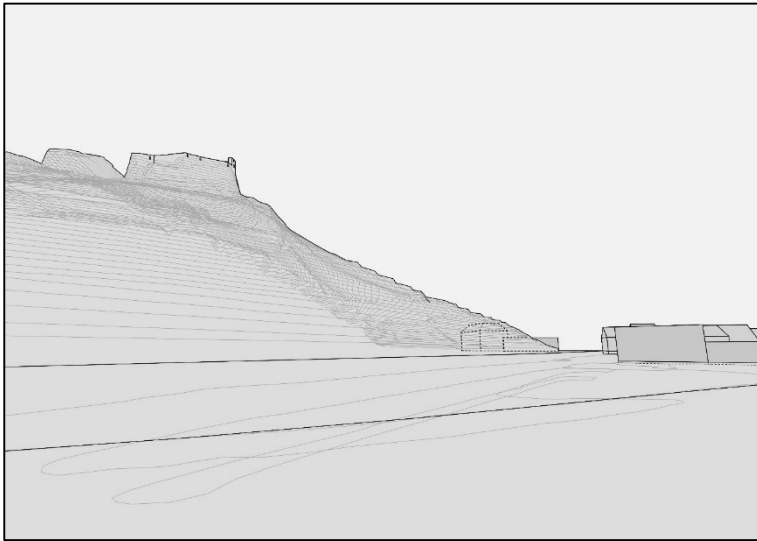
Standort 4

**Bundesstraße B3 auf Höhe Einmündung Zufahrt Sportplatz**

a. Basisvariante

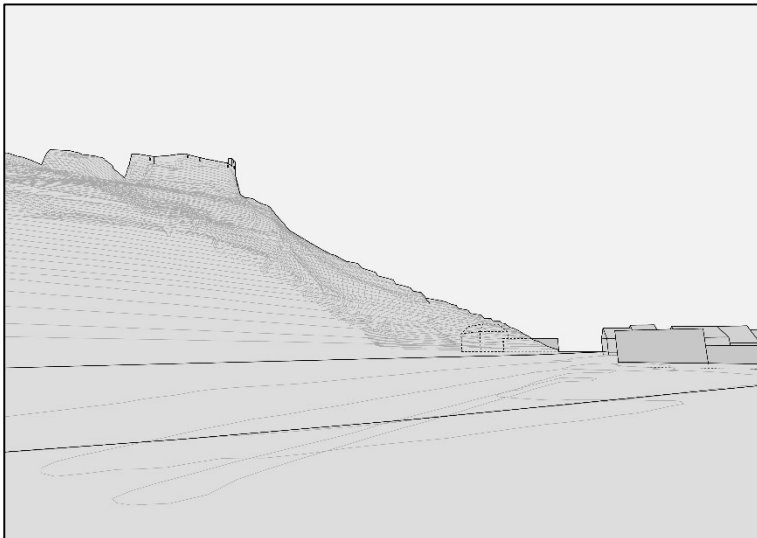
b. 60 cm tiefer

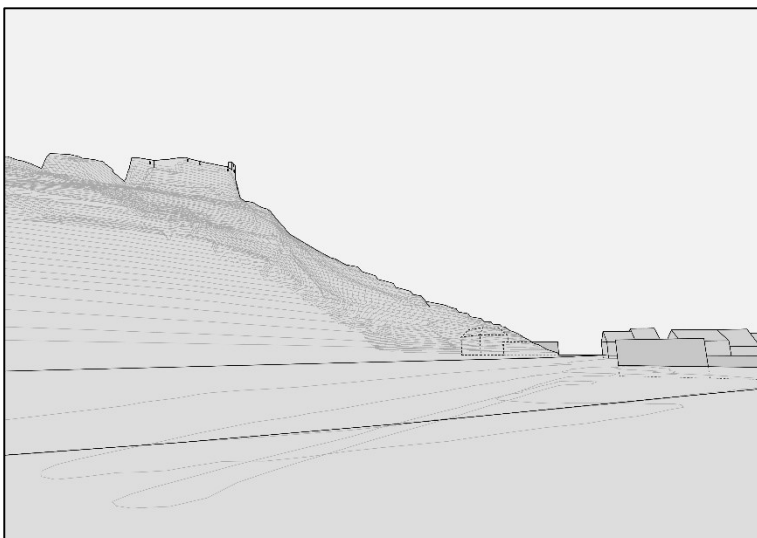
c. 1,90 m tiefer

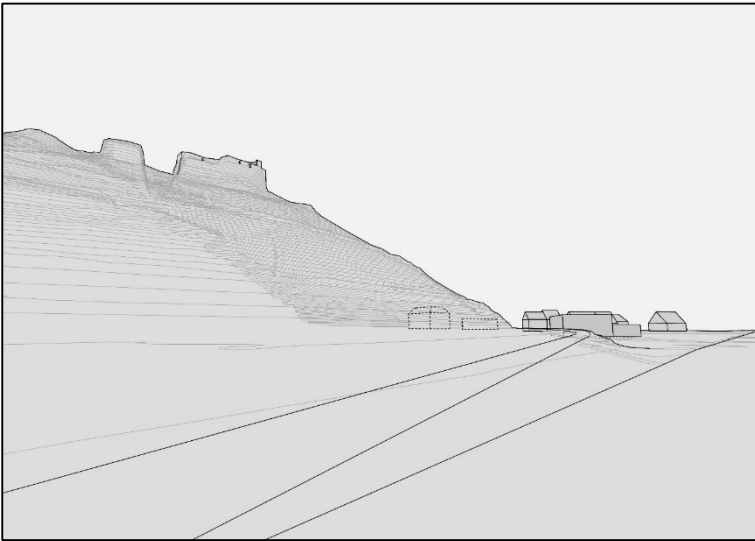
Standort 5

**Bundesstraße B 3 auf Höhe Einmündung Dorfstraße**

a. Basisvariante

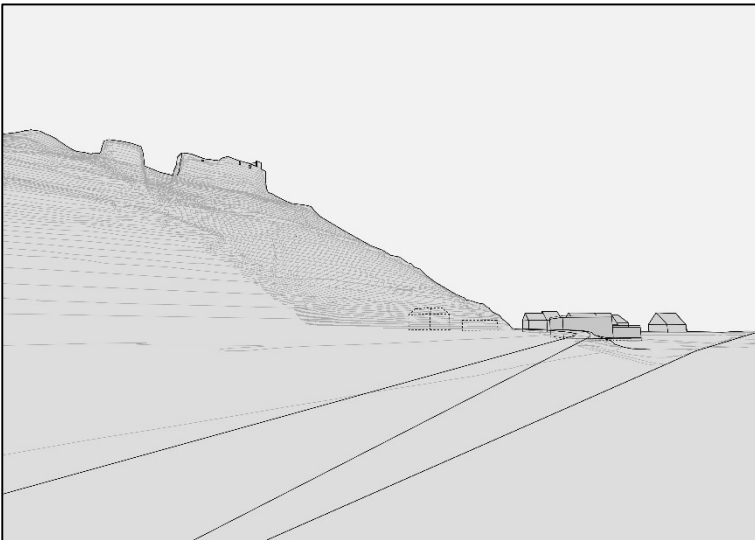
b. 60 cm tiefer

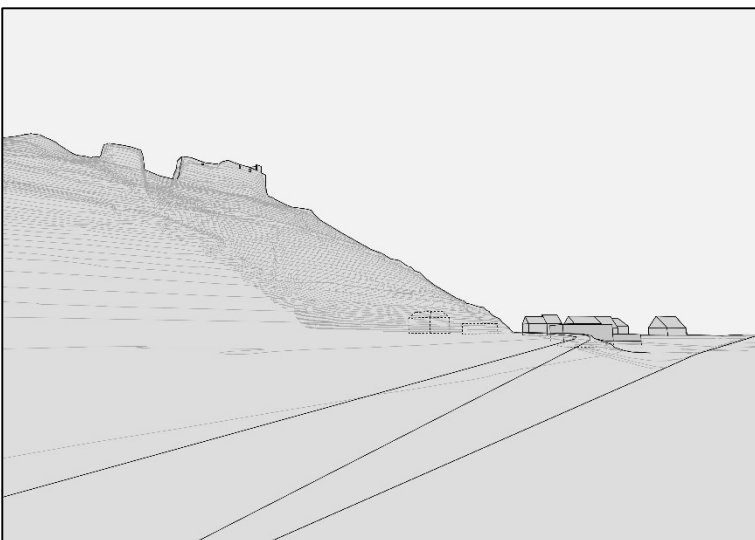
c. 1,90 m tiefer
